大型トラック 排出ガス後処理装置（AdBlue®タンク延長ハーネス）のリコールについて

（作業開始日：令和6年5月22日）

リコール番号 5468

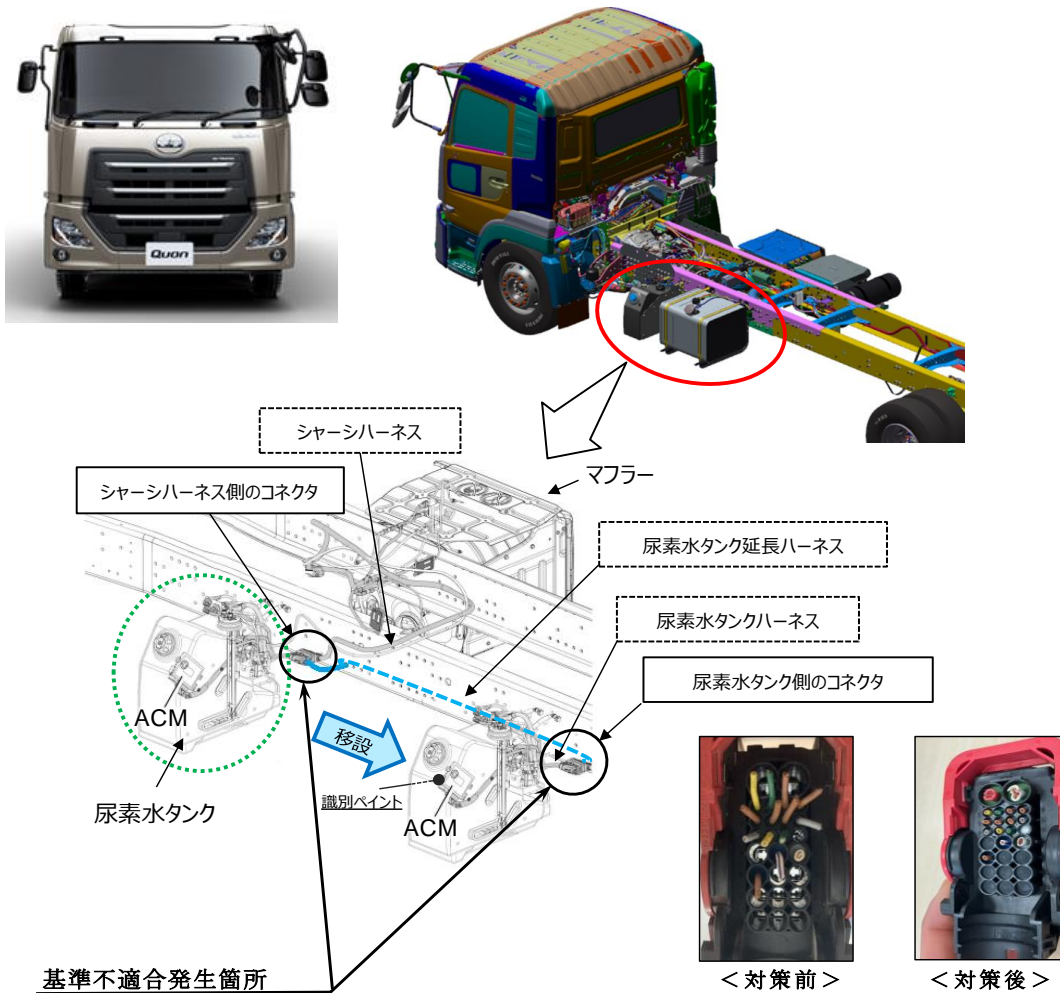
改善箇所説明図

基準不適合発生箇所

尿素水タンクを移設した車両において、延長ハーネス及びコネクタの防水処理が不適切なため、コネクタ内に雨水等が浸入し端子部を腐食させることがある。そのため、接続端子部で導通不良が発生すると、尿素水タンクに装着された後処理制御モジュール（ACM）等とエンジン制御モジュール（ECM）間における通信が途絶え、排出ガス後処理装置（SCR）が不作動状態になると共に、インストルメントクラスタ中央ディスプレイに“車両電制システム異常”の警告メッセージが表示される。そのまま走行を続けると、排出ガス中の窒素酸化物（NO_x）の排出値が基準値を超えるおそれがある。

改善措置の内容

全車両、尿素水タンク延長ハーネスの各コネクタ部を点検し、防水プラグを適正位置に取付ける。なお、コネクタ内部に腐食がある場合には、当該延長ハーネスと接続側のハーネスを新品と交換する。

識別: 作業完了車には、尿素水タンクのACMブラケット固定ボルト頭部に白色ペイントを塗布する。
