大型トラック 緩衝装置（リアクションロッド固定ボルト）のリコールについて

（届出日：令和6年7月25日、作業開始日：令和6年7月26日）

リコール番号 5523

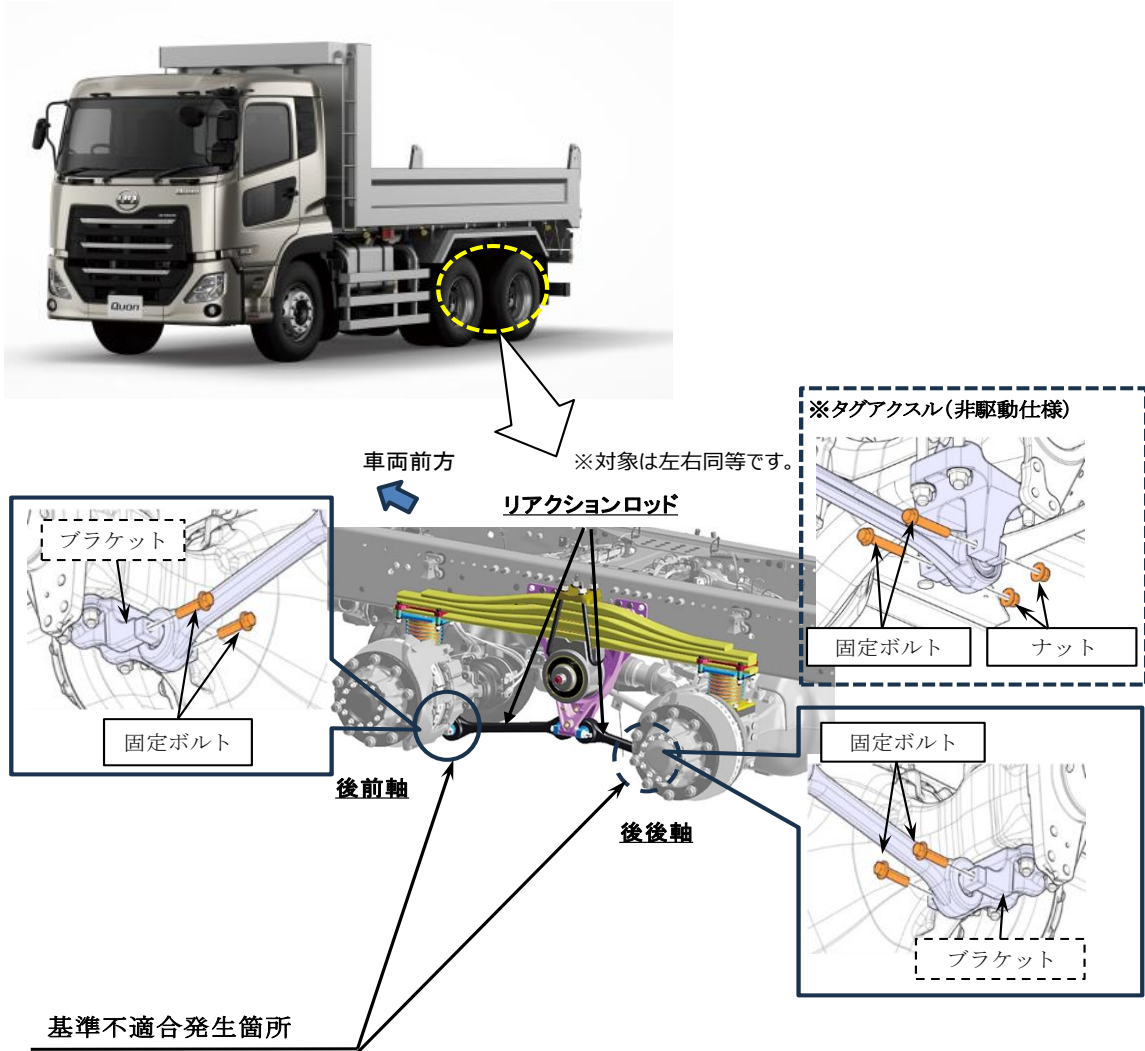
改善箇所説明図

基準不適合発生箇所

後輪二軸リーフサスペンション仕様車において、リアクションロッド固定ボルトの締め付け工具管理が不十分なため、当該ロッド4本を固定するボルトが規定トルクで締め付けされていないものがある。そのため、走行中の振動や衝撃によってボルトが緩み、締結部にガタが発生することにより、ボルトが折損・脱落、最悪の場合、アックスルがリアクションロッドと分離し、走行不能となるおそれがある。

改善の内容

全車両、各リアクションロッドの固定ボルトを点検し、規定トルクで締め付ける。なお、ボルト及びブラケットに緩みによる損傷が認められた場合は、当該部品を新品と交換する。

識別：作業完了車には、左側ボギーアンカレッジに黄色ペイントを塗布する。
