## 大型トラック 連結装置（ロックガード：誤連結防止部品）のリコールについて

（届出日：令和6年7月10日、作業開始日：令和6年7月11日）

リコール番号 5516

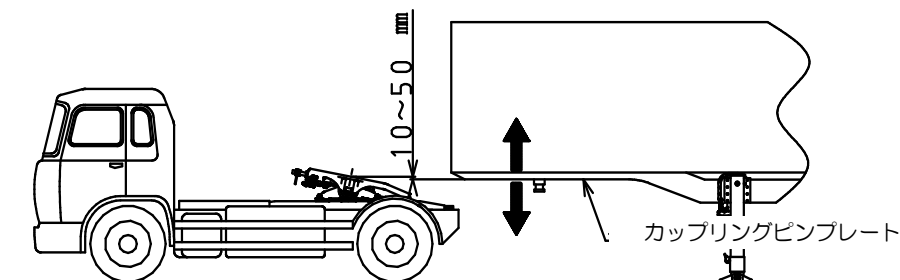
連結前にトレーラのランディングギヤを操作して、トレーラ下面の高さを  
カプラ中心の上面高さより10~50mm低い位置に合わせて下さい。

高さ違いでの連結が発生してしまうと  
トレーラ外れによる重大事故の発生につながります、必ず連結前準備を順守願います。

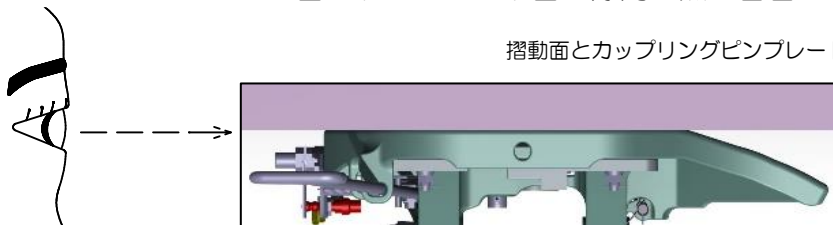
カプラー上面とトレーラ下面に隙間が無く密着していることを確認してください。

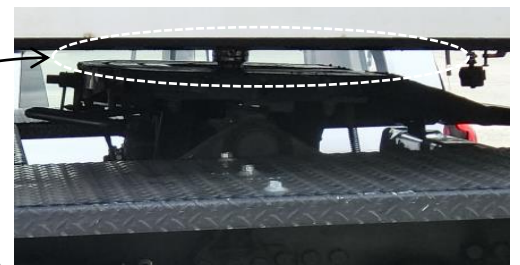
### 誤連結事例

カプラー上面とトレーラ下面に  
隙間がある状態はNG  
→再度連結をお願いします。

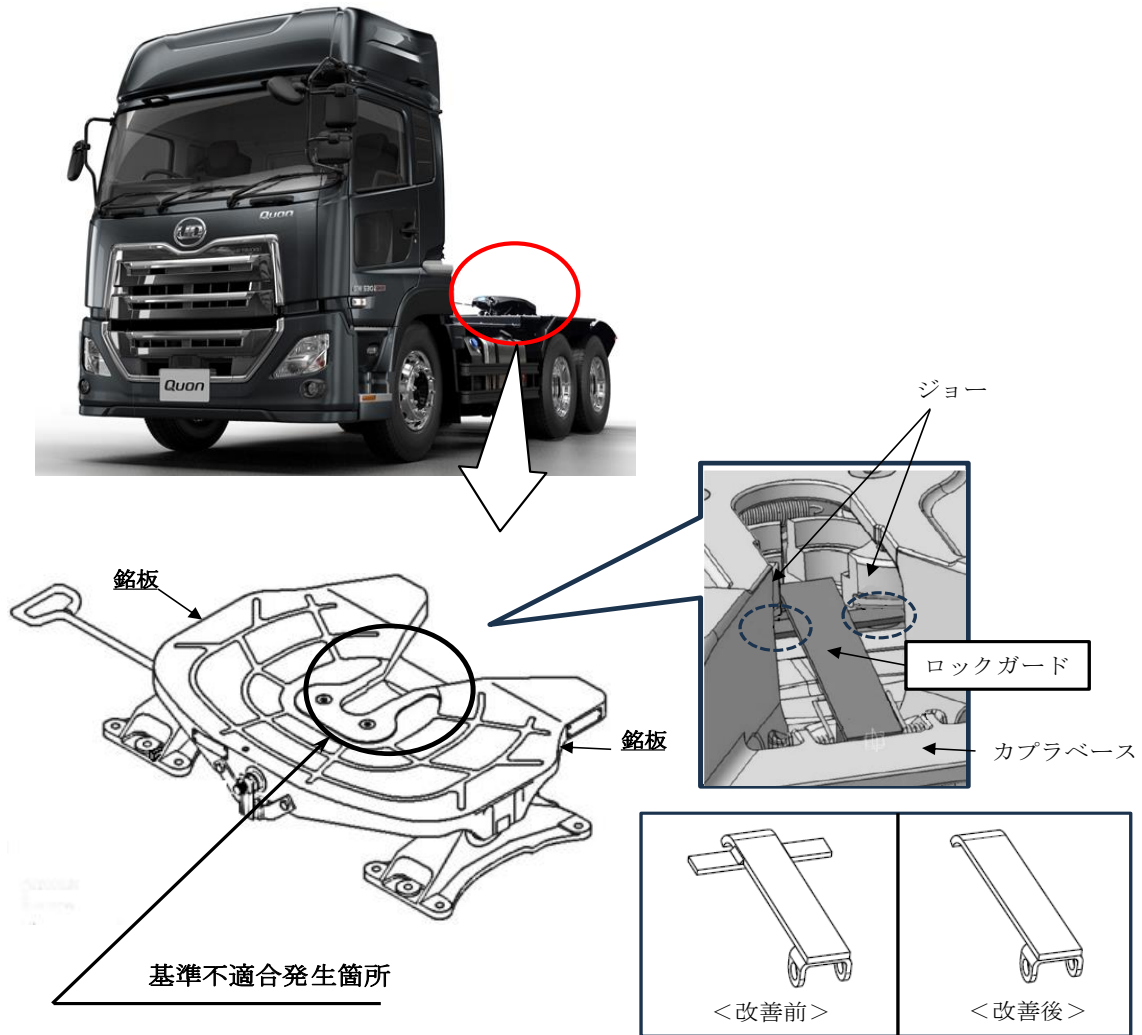
## 改善箇所説明図

大型トラックの2軸式カプラにおいて、製造工程の作業性改善で設計変更したロックガード（誤連結防止部品）の形状が不適切なため、トラックとトレーラの高さが合っていない状態で連結操作を行うと、ロックガードが正しく作動せず誤連結状態となるとともに、インストルメントクラスタに「トレーラ連結完了」のメッセージが表示されることがある。そのため、目視による連結状態を確認しないまま使用を続けると、走行中にトラックとトレーラが分離するおそれがある。

全車両、ロックガードの形状を確認し、交換対象の場合はロックガードを対策品と交換し、ジョー上面とロックガードR部頂点を計測の上、必要に応じて調整する。なお、対策品に交換するまでの間、使用者へ連結操作時にトラックとトレーラの高さを合わせることを、および完了後に連結状態を目視確認することを周知する。

識別：連結装置左後方または右側方の銘板に白色ペイントを塗布する。
