# 大型バス その他装置（天井エアユニット）のリコールについて

（届出日：令和5年2月28日 開始日：令和5年3月1日）

リコール番号 5289

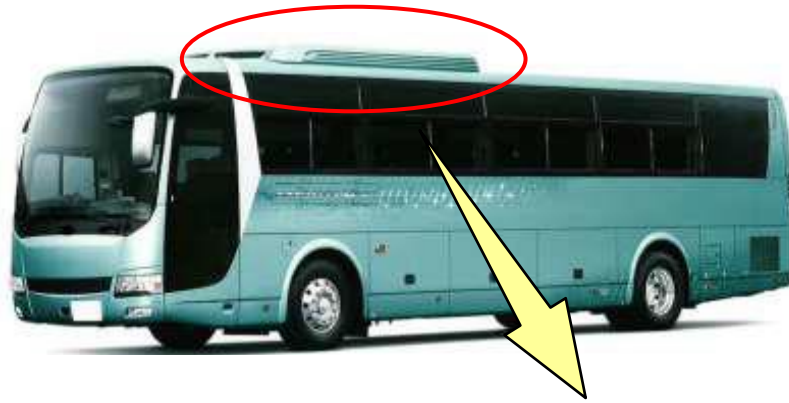
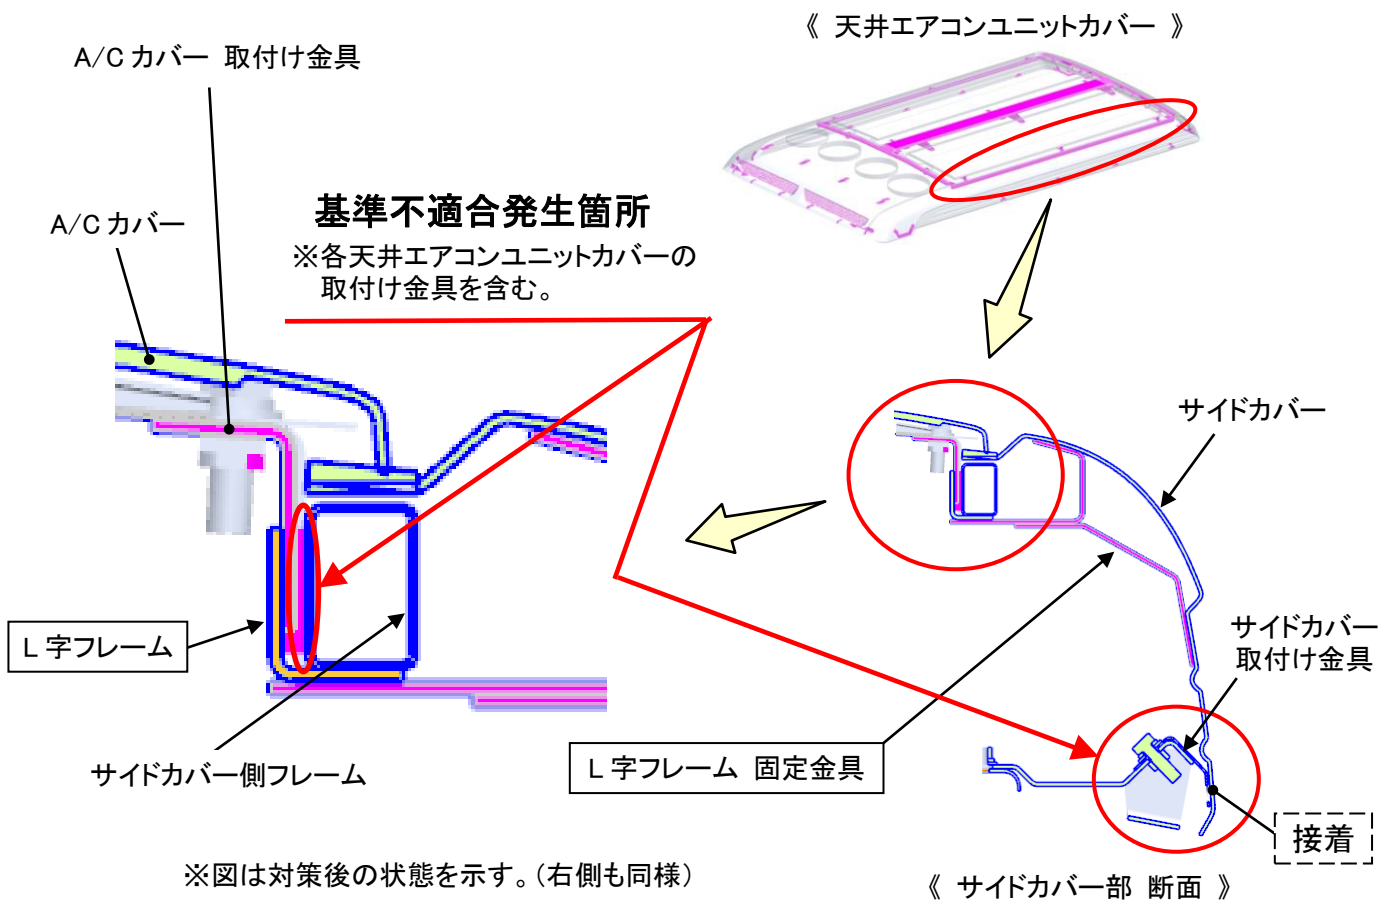
# 改善箇所説明図

大・中型観光バスにおいて、天井エアユニットの樹脂製カバーを固定する金具類の防錆処置が不適切なため、当該金具類に錆が生じるものがある。そのため、そのままの状態で使用を続けると、当該金具類の接合力が錆の進行によって低下し、最悪の場合、強い横風等を受けるとカバーが持ち上がって固定部が破損し、天井エアユニットからカバーが脱落するおそれがある。

全車両、各天井エアユニットカバーの取付け金具を点検し、剥離が認められた場合はリベットによる固定を追加すると共に、サイドカバー側フレームのカバー固定部にL字フレームを追加する。

注：  は追加する部品を示す。

は剥離が認められた場合に、リベットによる固定を追加する箇所を示す。

識別：作業完了車には、車両左後方点検リッド裏に青色のペイントを塗布する。
