大型トラック かじ取り装置（ステアリングコラムシャフト）のリコールについて

（届出日：令和7年2月27日、作業開始日：令和7年2月28日）

リコール番号 5617

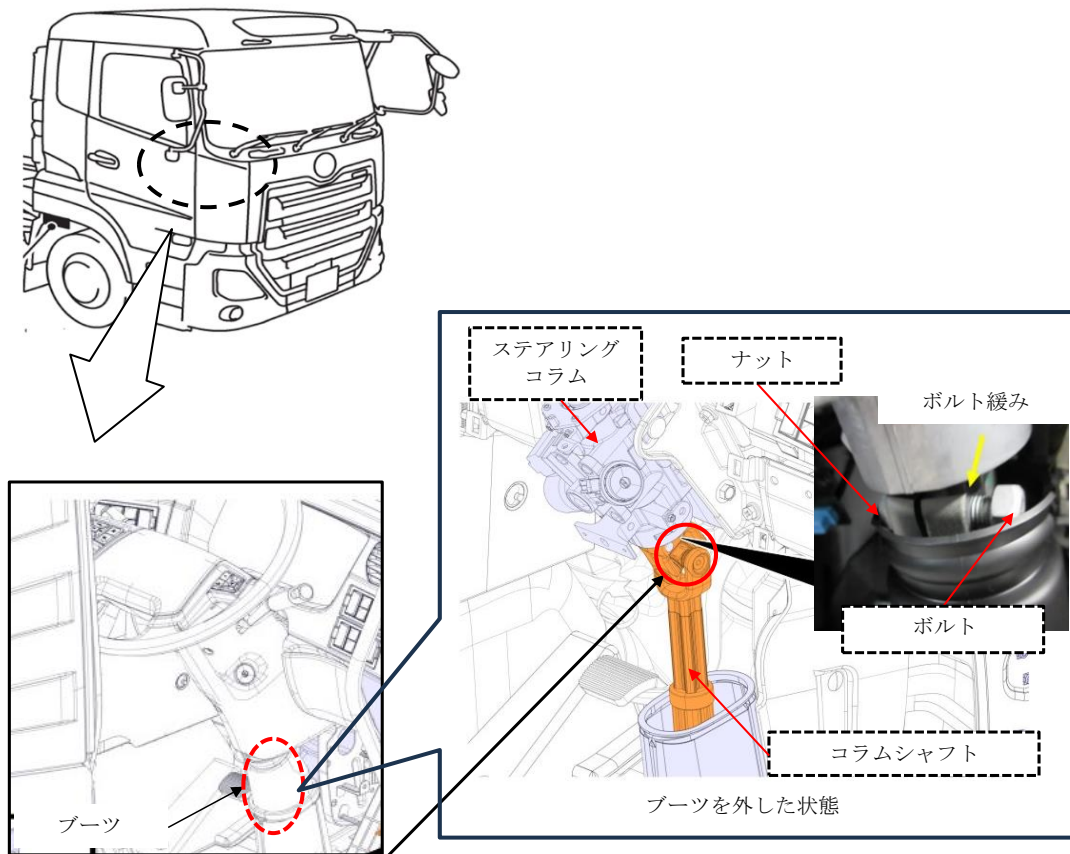
改善箇所説明図

基準不適合発生箇所

電子制御ステアリング（UDAS）装備車において、ステアリングコラムシャフトの嵌合部を締結するボルトの締め付け作業指示、及び検査システムの設定が不適切なため、当該ボルトが規定トルクで締め付けられていないものがある。そのため、ステアリング操作でボルトが緩み、異音が発生し、そのままの状態で使用を続けると、コラムシャフトの嵌合部が摩耗し、据え切り等のハンドル操作時に嵌合の凹凸がずれて、ハンドルの操作性に影響を及ぼすおそれがある。

全車両、コラムシャフトのボルトとナットを点検する。緩みが確認された場合は、ステアリングコラムとコラムシャフトおよびボルト／ナットを新品に交換し、規定トルクで締め付けをする。

注： [] は必要に応じて交換する部品を示す。

識別：電動ステアリングモータカバーの上辺中央部に黄色ペイントを塗布する。
