中型トラックの燃料タンクのリコール

(届出日：平成29年6月15日 作業開始日：平成29年6月16日)

リコール届出番号4063

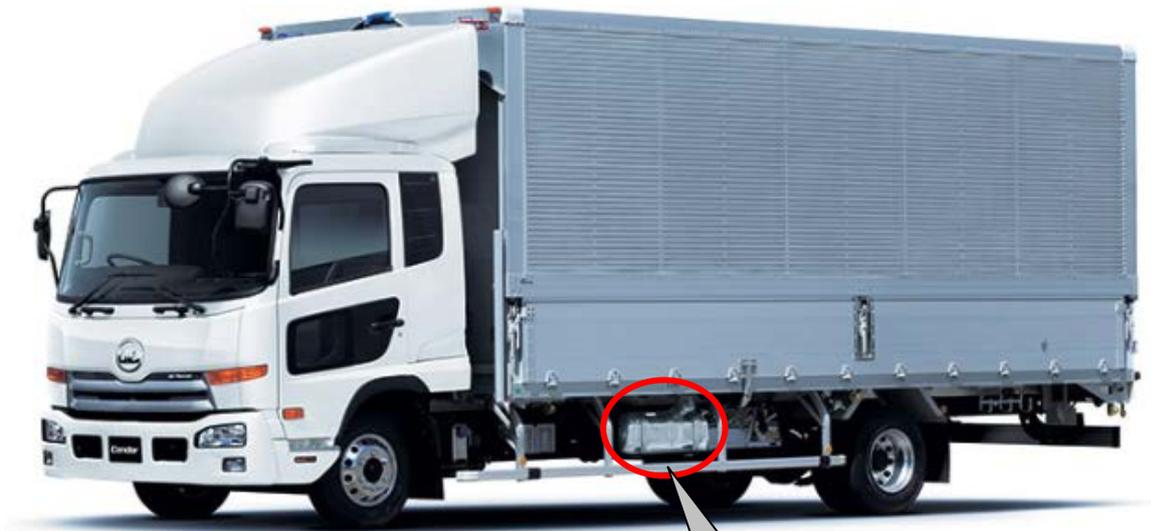
改善箇所説明図

基準不適合発生箇所

中型トラックの燃料タンク製造工程において、プレス成型後のシーム溶接の条件設定が不適切なため、燃料タンクのR部分が融合されていないことがある。そのため、そのままの状態で使用を続けると、当該部位から燃料がしみ出ることがあり、最悪の場合、滴下するおそれがある。

改善の内容

全車両、燃料タンクを良品と交換する。また、交換修理用部品が組み付けられた可能性がある車両は、燃料タンクの製造ロット番号を確認し、該当する場合は燃料タンクを良品と交換する。

識別：対策品の交換終了は、燃料タンクの給油口部分に白色ペイントを塗布する。

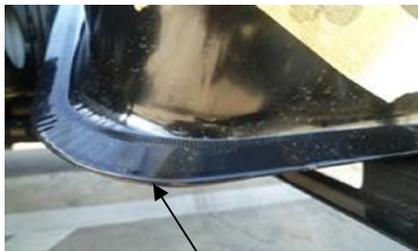
(交換修理用部品の良否確認)
※不良品の製造ロット番号:
17B20~17C10

全車両、燃料タンクを良品と交換します。また、交換修理用部品が組み付けられた可能性がある車両は、燃料タンクの製造ロット番号を確認し、該当する場合は燃料タンクを良品と交換します。

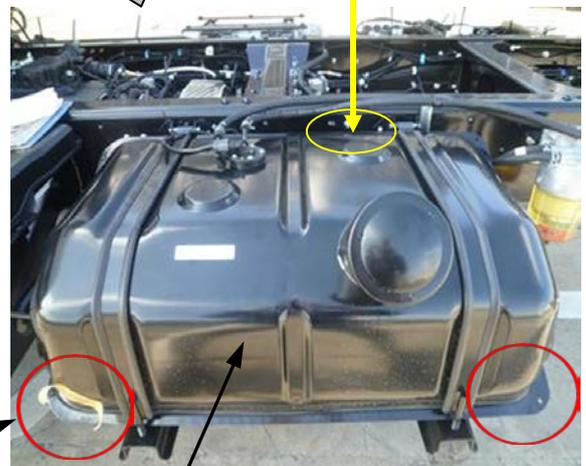
燃料タンク(100L)

Rシーム部
