大型観光バス その他の装置（天井エアユニット）のリコールについて

（届出日：令和6年11月28日、作業開始日：令和6年11月29日）

リコール番号 5586

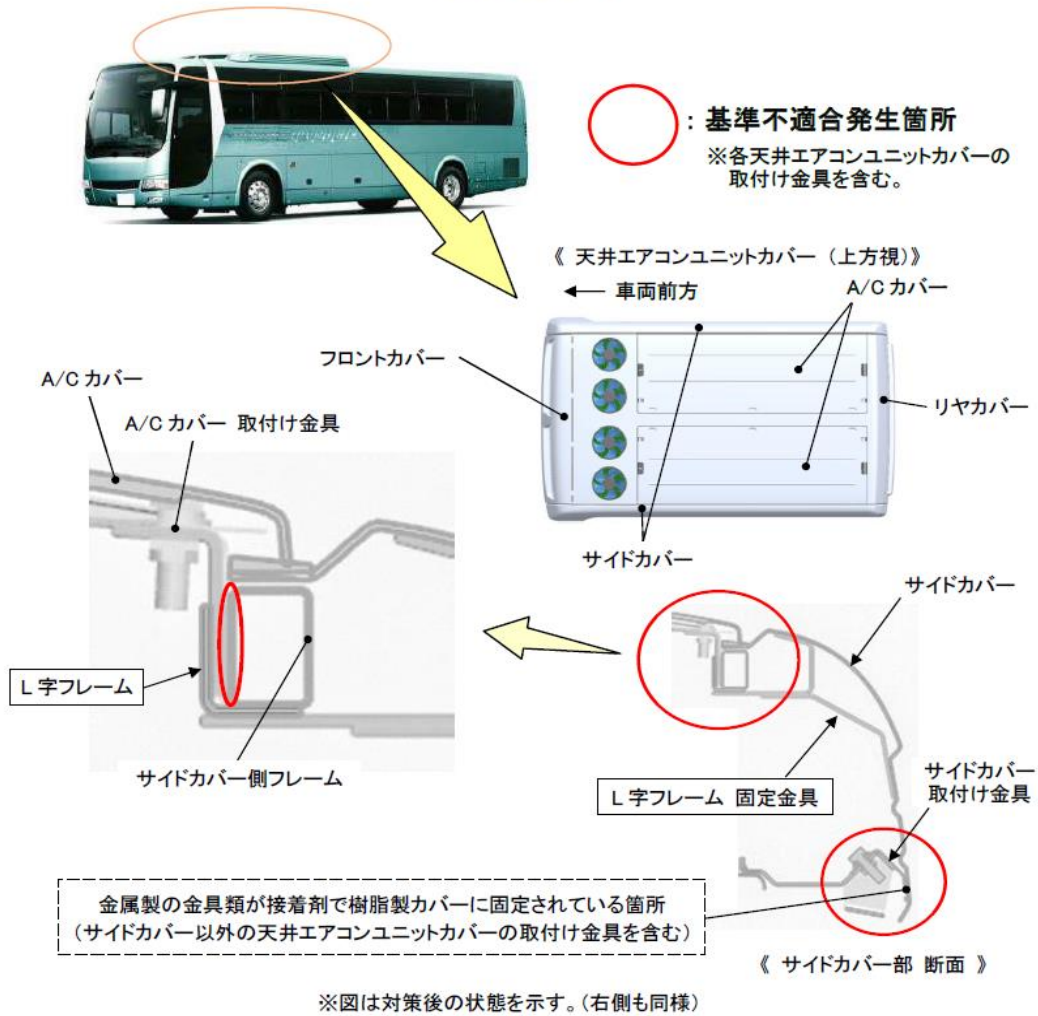
改善箇所説明図

大・中型観光バスにおいて、天井エアユニットの樹脂製カバーを固定する金具類の防錆処置が不適切なため、当該金具類に錆が生じるものがある。そのため、そのままの状態で使用続けると、当該金具類の接合力が錆の進行によって低下し、最悪の場合、強い横風等を受けるとカバーが持ち上がって固定部が破損し、天井エアユニットからカバーが脱落するおそれがある。

注： は追加する部品を示す。
 はリベットによる固定を追加する箇所を示す。

改善措置の内容
 全車両、各天井エアユニットカバーの取付け金具をリベットによる固定を追加すると共に、サイドカバー側フレームのカバー固定部にL字フレームを追加する。

識別：作業完了車には、車両左後方点検リッド裏に青色のペイントを塗布する。
